Schadenkalkulation

AB21-0011

Amtliches Kennzeichen:	HH-T 6
Fahrzeugart:	Transporter
Aufbau:	Van
Fabrikat:	Volkswagen
Typ / Untertyp:	T6 California California Beach Edition
KBA-Nummer:	0603/BUZ
Fzg.Ident.-Nummer:	WV2ZZZ7HZJH125788
Baujahr:	03.2018
Erstzulassung:	28.04.2018
Motorart / Bauform / Zylinder:	Diesel / Reihenmotor / 4
Getriebe / Anzahl der Gänge:	automatic / 7
Schadstoffklasse:	Euro 6d TEMP
Leistung in kw:	110
Hubraum in ccm:	1968
Anzahl der Türen:	4
Anzahl Achsen / angetrieb. Achsen:	2 / 1
Anzahl der Plätze:	4
Laufleistung in km abgelesen:	61646
Laufleistung in km geschätzt:	61646
Leermasse in kg:	2.304
Gesamtmasse in kg:	3.000
Farbe / Lackart:	Candy-Weiß / uni
Ausstattung:	siehe Kalkulation / Bewertung

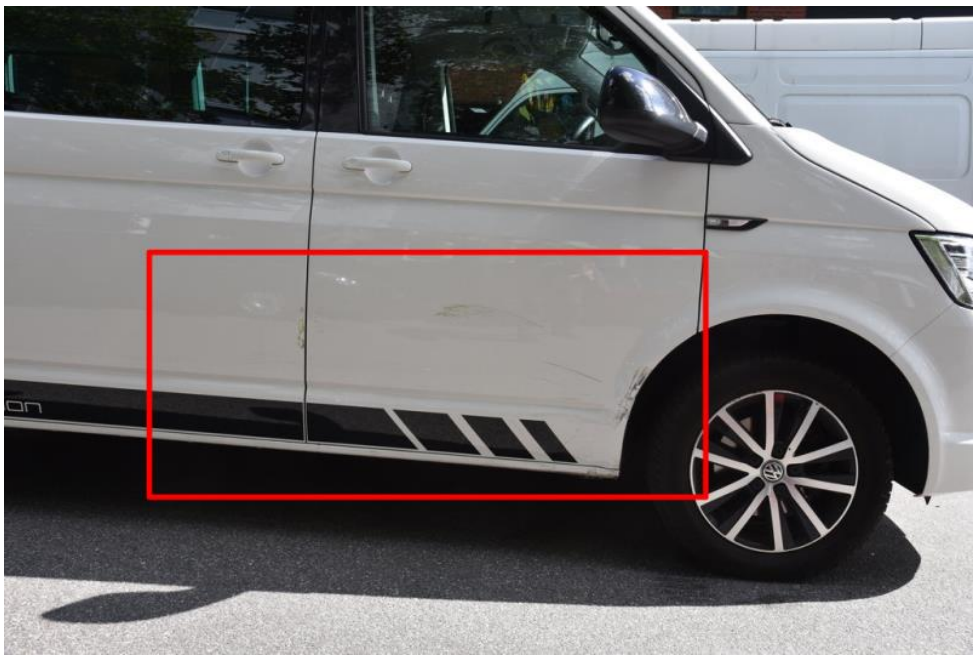
Bild Nr. 005

Schaden / Anstoßbereich

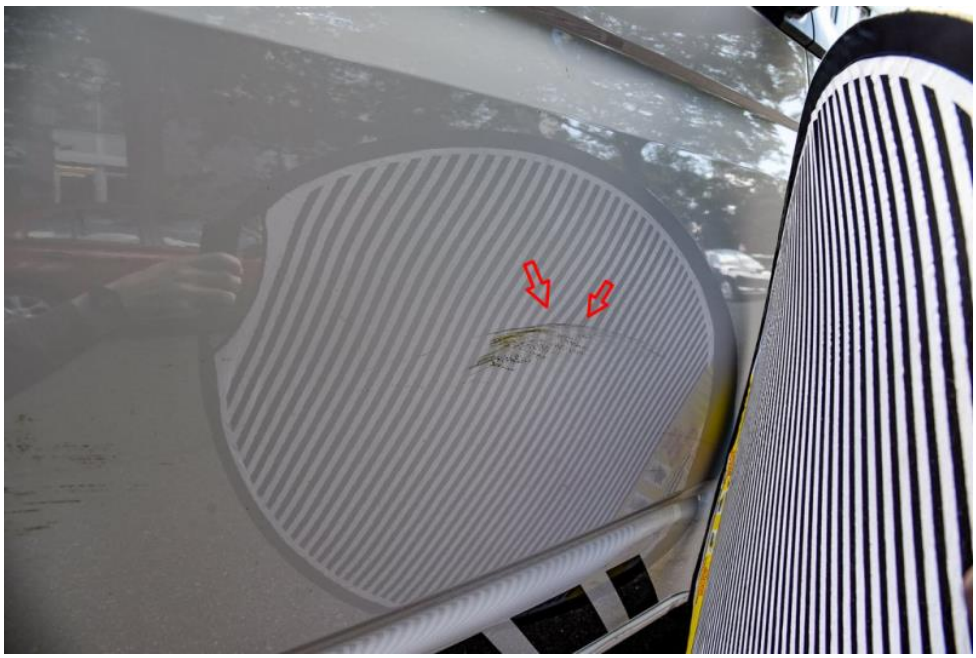
Bild Nr. 006

Tür vorne rechts eingedrückt

RC	DVN	APN	Benennung	Arbeitsart	Stufe	Std.	Preis/Std.	Gesamtpreis
A	5609	64 75 77 50	SEITENSCHEIBE R. MITTE ABDECKEN	M	3	0,30	82,00	24,60
E	20112	57 51 55 50	VORDERTUER R. ERS. * AUSGEBAUT	K	2	1,50	82,00	123,00
A		57 51 19 00	VORDERTUER R. A+E	K	2	0,40	82,00	32,80
O		51 01 75 00	TUER V.R. HOHLR.-KONSERVIEREN	M	3	0,30	82,00	24,60
E	27372	58 64 19 00	DICHTUNG HINTERTUER R.A. A+E * SCHIEBETUER	K	2	0,30	82,00	24,60
A	27942	58 68 19 00	TUERGRIFF SCHIEBETUER R. A+E	K	2	0,40	82,00	32,80
V	97040	44 95 03 00	FAHRZEUG V. + H. VERM. * VOR REPARATUR	M	2	0,90	82,00	73,80
T	98033	#01 50 00 00	GFS/GEFUEHRTE FUNKTION	M	2	0,30	82,00	24,60
I	4522	51 45 63 00	UNTERHOLM R.A. AUSBEULEN	K	3	* 2,50	82,00	205,00
I	27112	58 65 63 00	SCHIEBETUER R. AUSBEULEN	K	3	* 1,00	82,00	82,00
E			STEINSCHLAGSCHUTZ AM SCHWELLER KPL. ENTFERNEN UND ERNEUERN 	M	1	IFL 0,80	82,00	65,60
I			DEKORFOLIE SCHIEBETUER ENTFERNEN	K	1	* 0,30	82,00	24,60

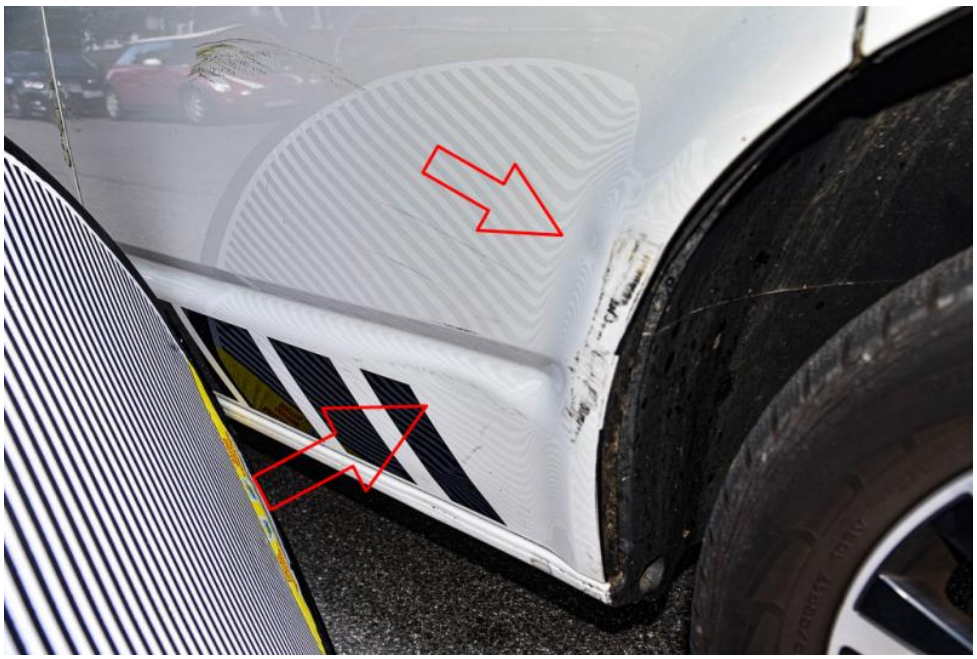
Bild Nr. 007

Tür vorne rechts eingedrückt

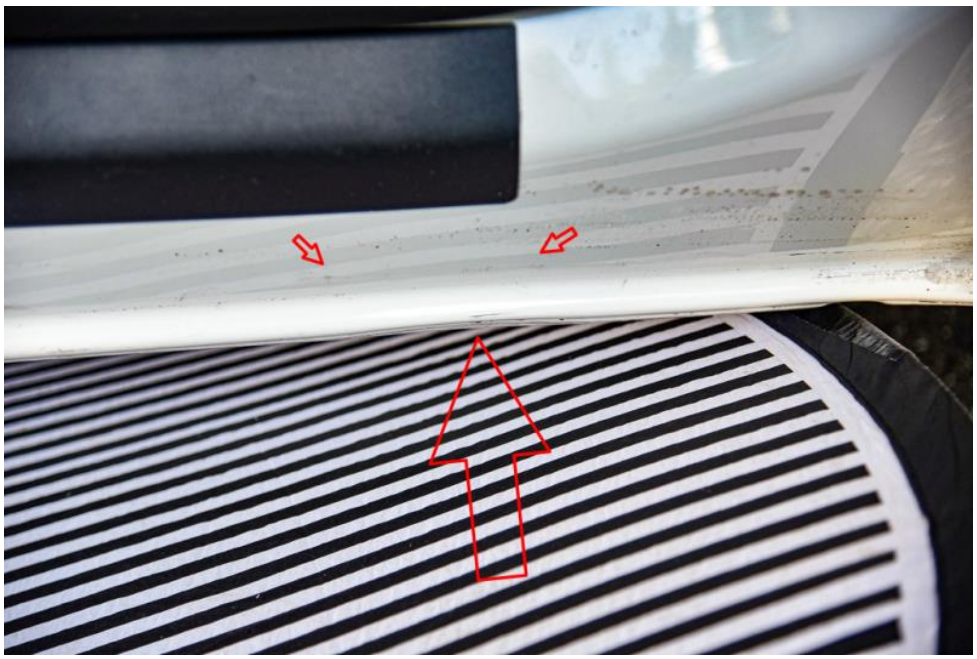
Bild Nr. 009

Schweller vorne rechts eingedrückt

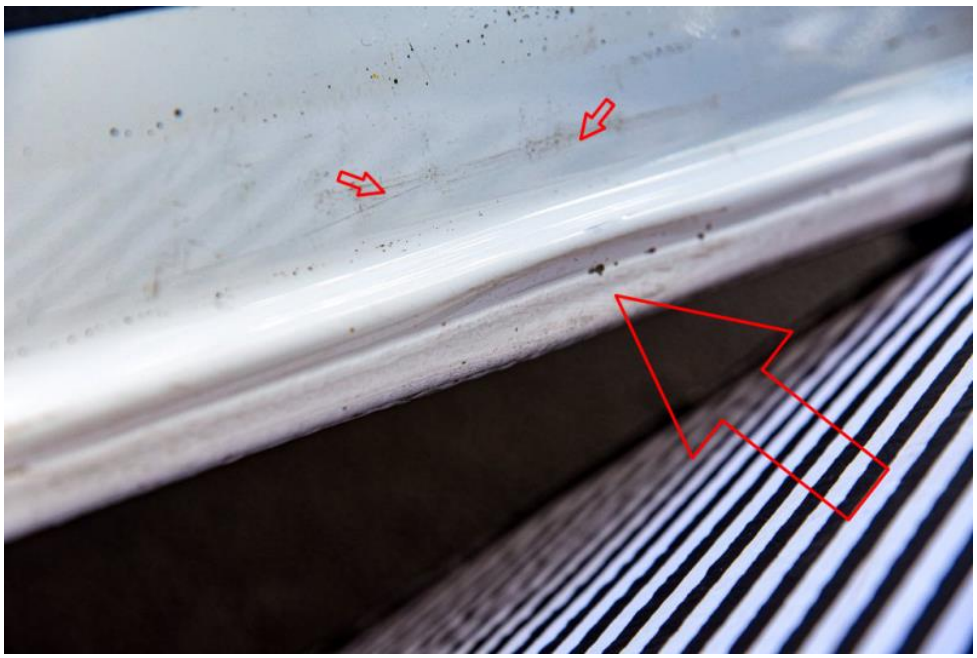
Bild Nr. 010

Schweller vorne rechts eingedrückt

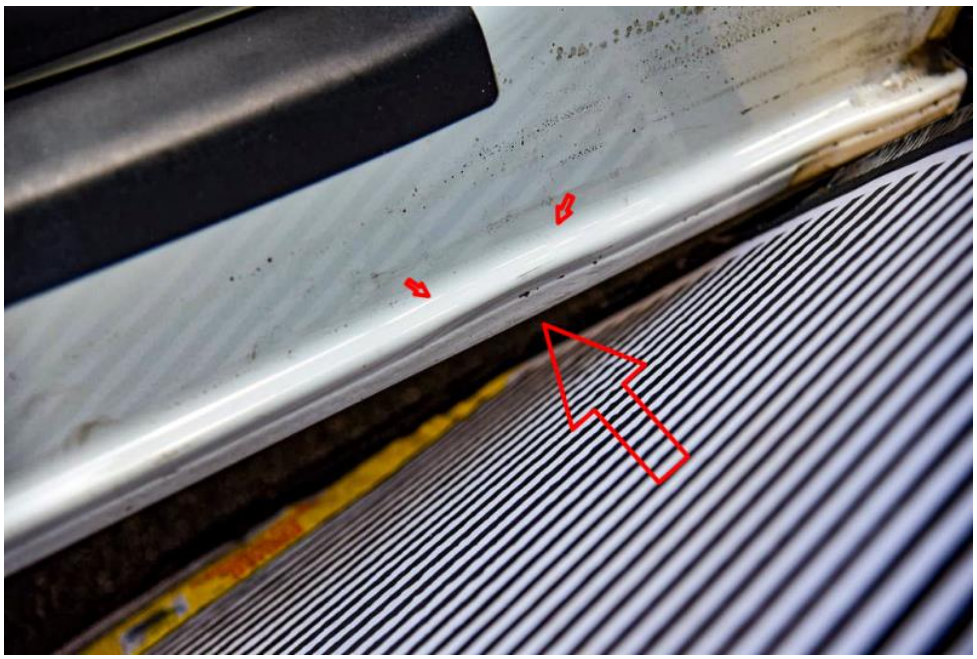
Bild Nr. 011

Schweller vorne rechts eingedrückt

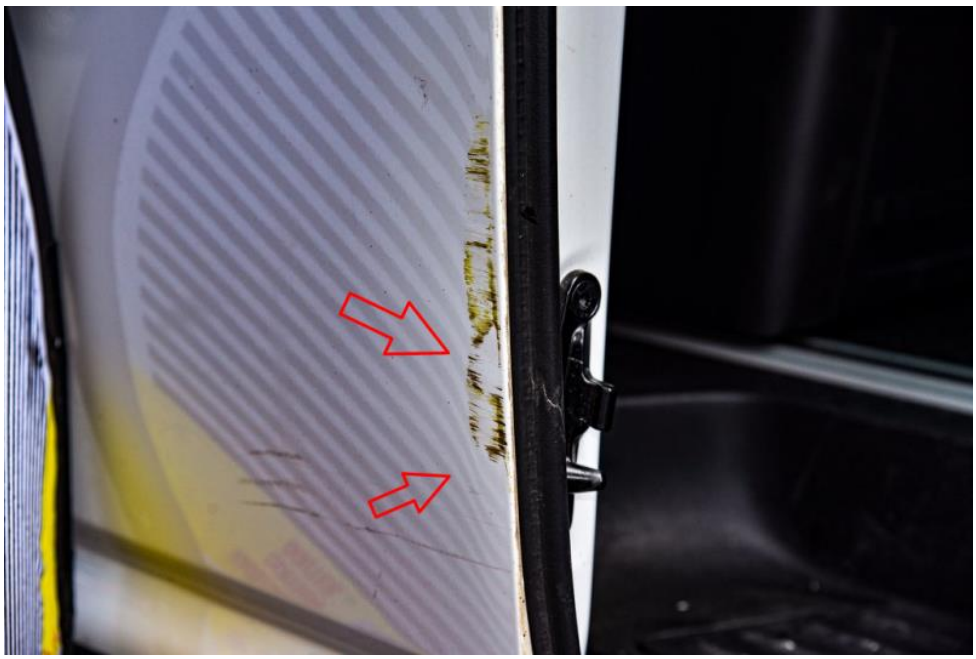
Bild Nr. 013

Schiebetür rechts eingedrückt

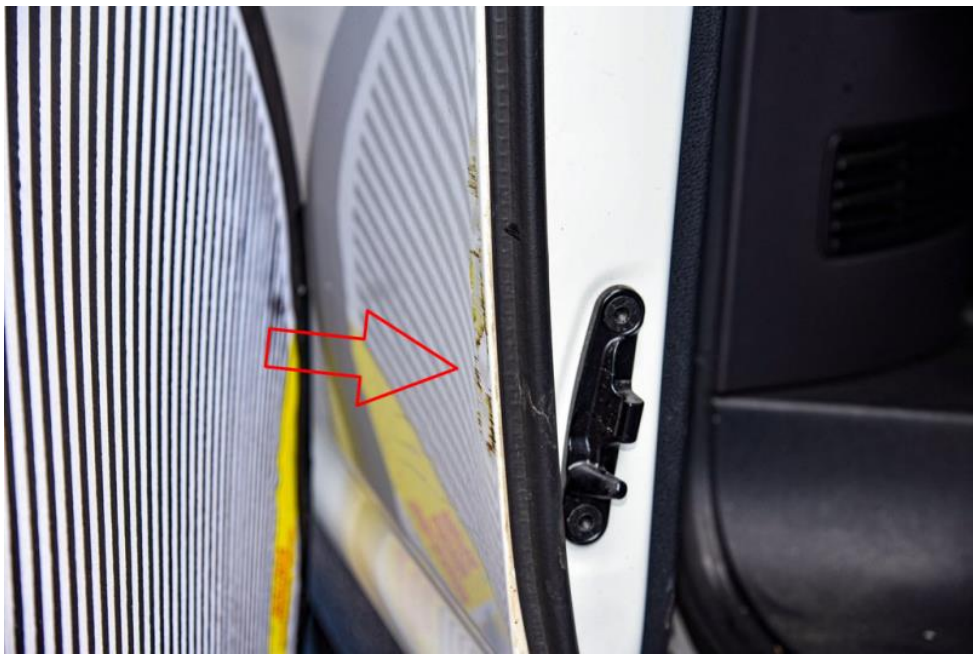
Bild Nr. 014

Schiebetür rechts eingedrückt
